KOTKA HÜDROSÕLM

NÕMMEVESKI HÜDROSÕLM

JOAVESKI HÜDROSÕLM

LINNAMÄE HÜDROSÕLM

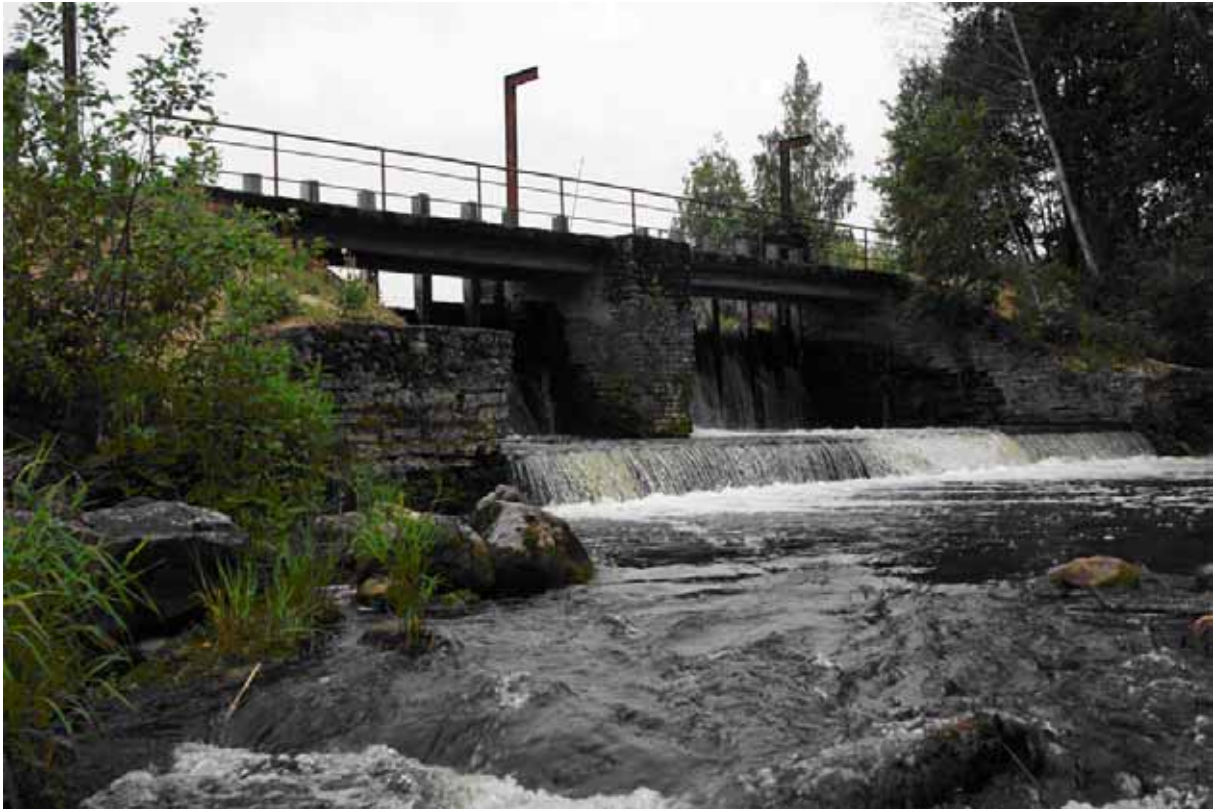
Foto 1. Kotka pais (pildi autor Andre Zahharov)

Pais koosneb pinnaspaisust ja liigveelaskmest. Üla- ja alaveetaseme vahe paisu juures on ca 3,15 m. Liigveelase on kaheavaline, kummagi ava laius on 7,3 m. Veetaseme reguleerimine paisjärves on ettenähtud käsitsi teisaldatavate puitkilpide abil. Puitkilbid toetuvad puidust postidele. Kilpidele juurdepääsuks on liigveelaskme kohal raudbetoonist teenindussild. Liigveelaskme sambad on laotud paekivist.

Paisu ehituslik seisund on halb. 2005 a novembris toimus märkimisväärne vee lekkimine läbi pinnaspaisu, mis põhjustas pinnaspaisu alaveepoolse nõlva erosiooni. Ajutise meetmena täideti 2005 a detsembris lekke peatamiseks ärauhitud nõlv pinnasega. Lekke tekkimise üks põhjus võib olla veetaseme puudulik reguleerimine, mille tõttu mõjub paisu konstruktsioonidele pikaajaliselt ülemäärane veetase. Kahjustunud on ka sammaste kivikonstruktsioonid ning puitšandoorid (foto 2).

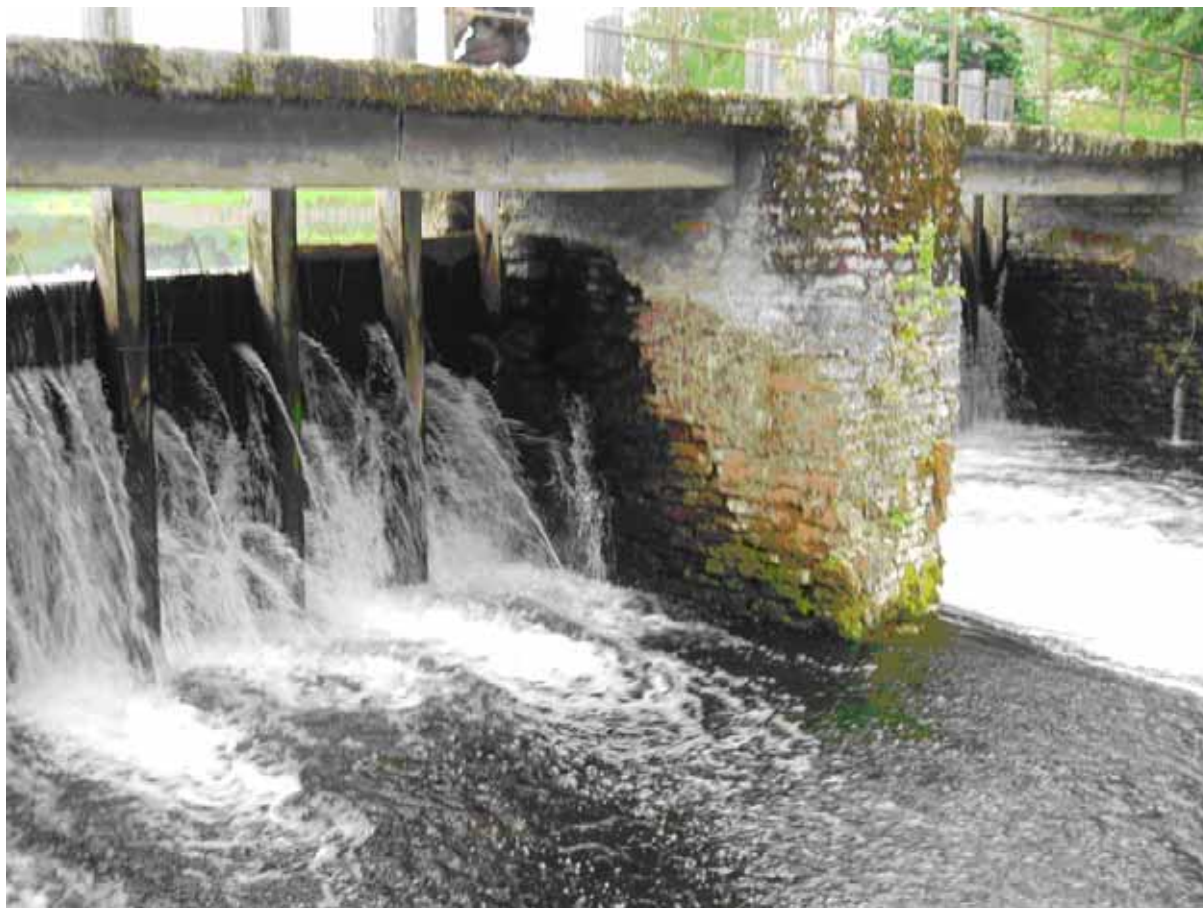
Foto 2. Kaldasamba kahjustused (pildi autor Rain Elken)

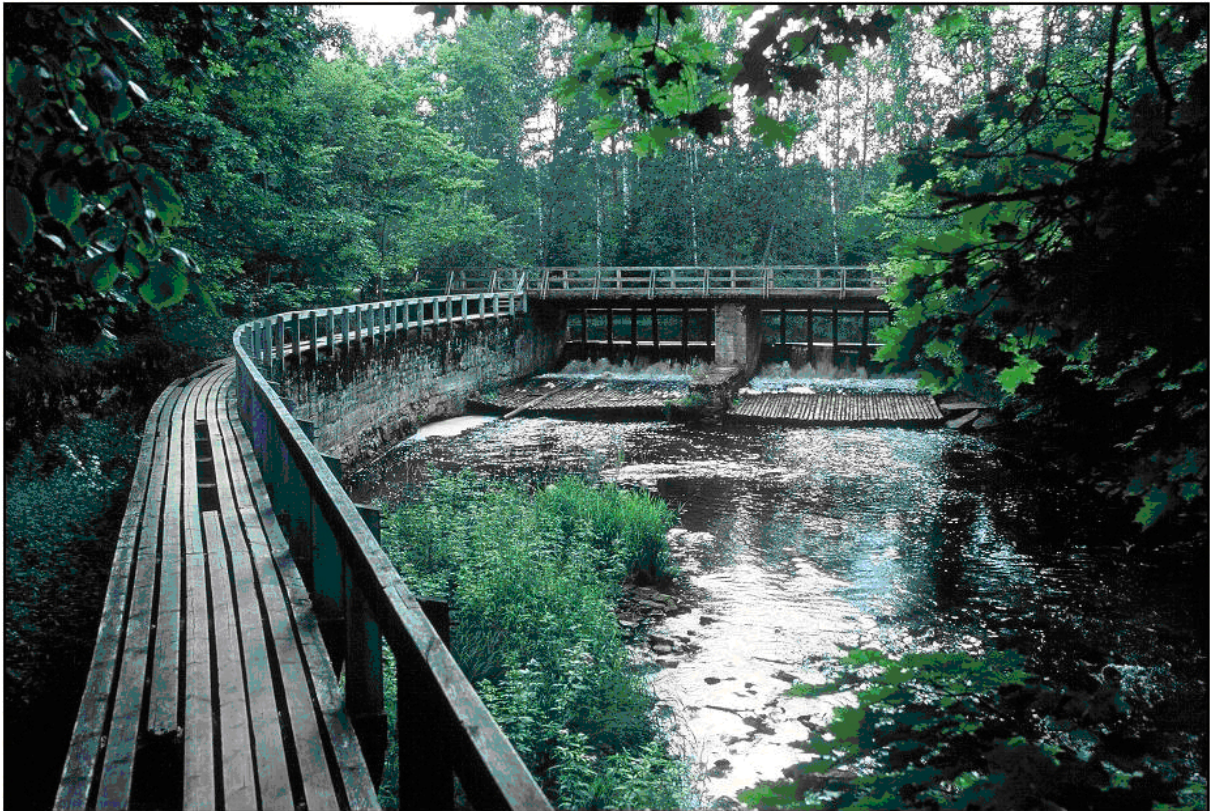
Suure languga jõelõigud on alati tekitanud inimeses huvi kasutada voolava vee energiat. Esimene teadaolev pais Nõmmeveski külas on teada juba 18. sajandist. Praegune sild ja pais(foto 3) ehitati 1920.ndatel väikese hüdroelektrijaama tarvis, mille turbiini vett juhtiv betoonist derivatsioonikanal(foto 4) ulatub üle jõe tänaseni.

Foto 3. Nõmmeveski pais (pildi autor Tanel Mägi)

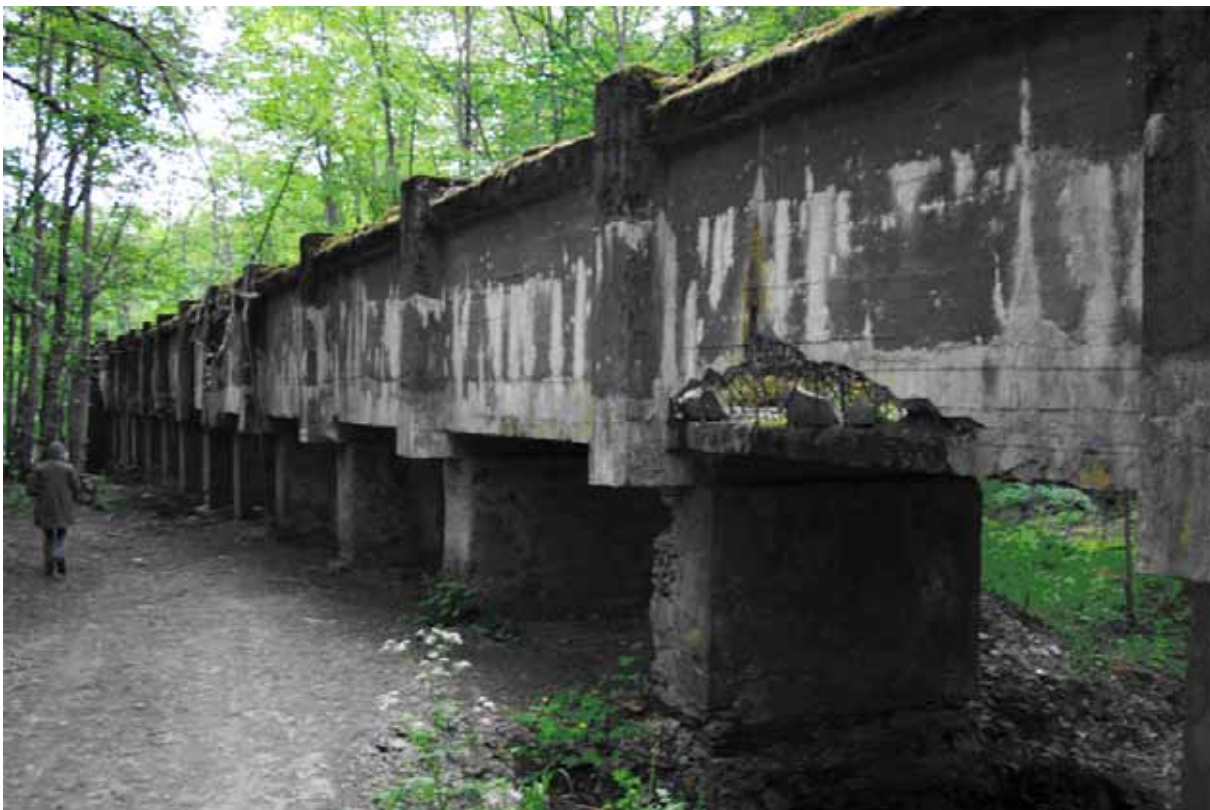
Foto 4. Nõmmeveski hüdrosoleme derivatsioonikanal (pildi autor Andre Zahharov)

Nõmmeveski hüdrojaam töötas 1954. aastani, mil see tulekahjus hävis.

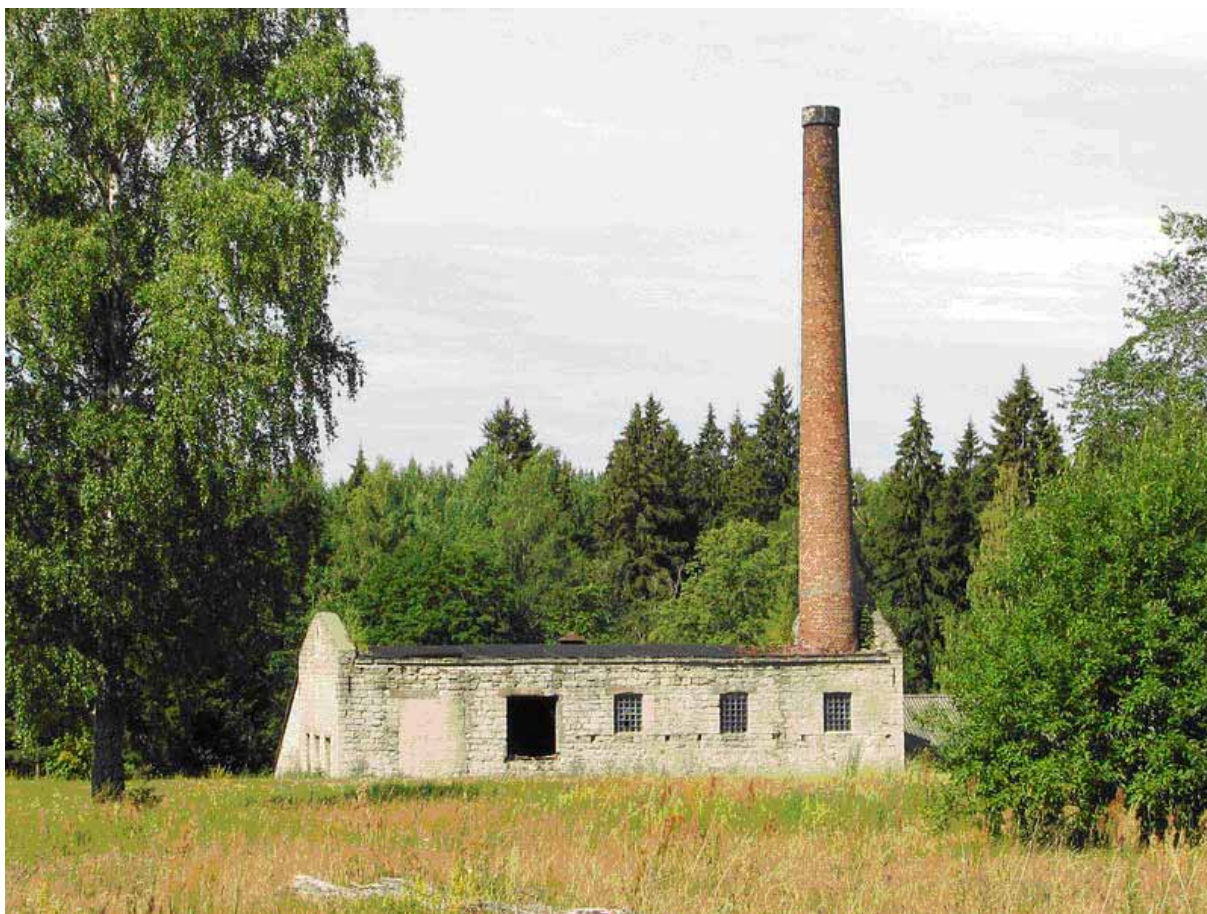
Foto 5. Joaveski puupapivabrikuhoone

Andmed joastiku kohal olnud Palmse mõisale kuulunud vesiveskist pärinevad juba 1510. aastast. 1898. a. ehitati sinna väike hüdroelektrijaam ja jõekaldale sellest saadaval energial töötav päekivist puupapivabrik(foto 5). Paasi olevat ehituse tarbeks murtud otse jõesängist ja nii sai endisest, ligi 4 m kõrgusest joast kuueastmeline joastik. Vahepeal seisnud elektrijaam on jälle käigus alates 2001. aastast.

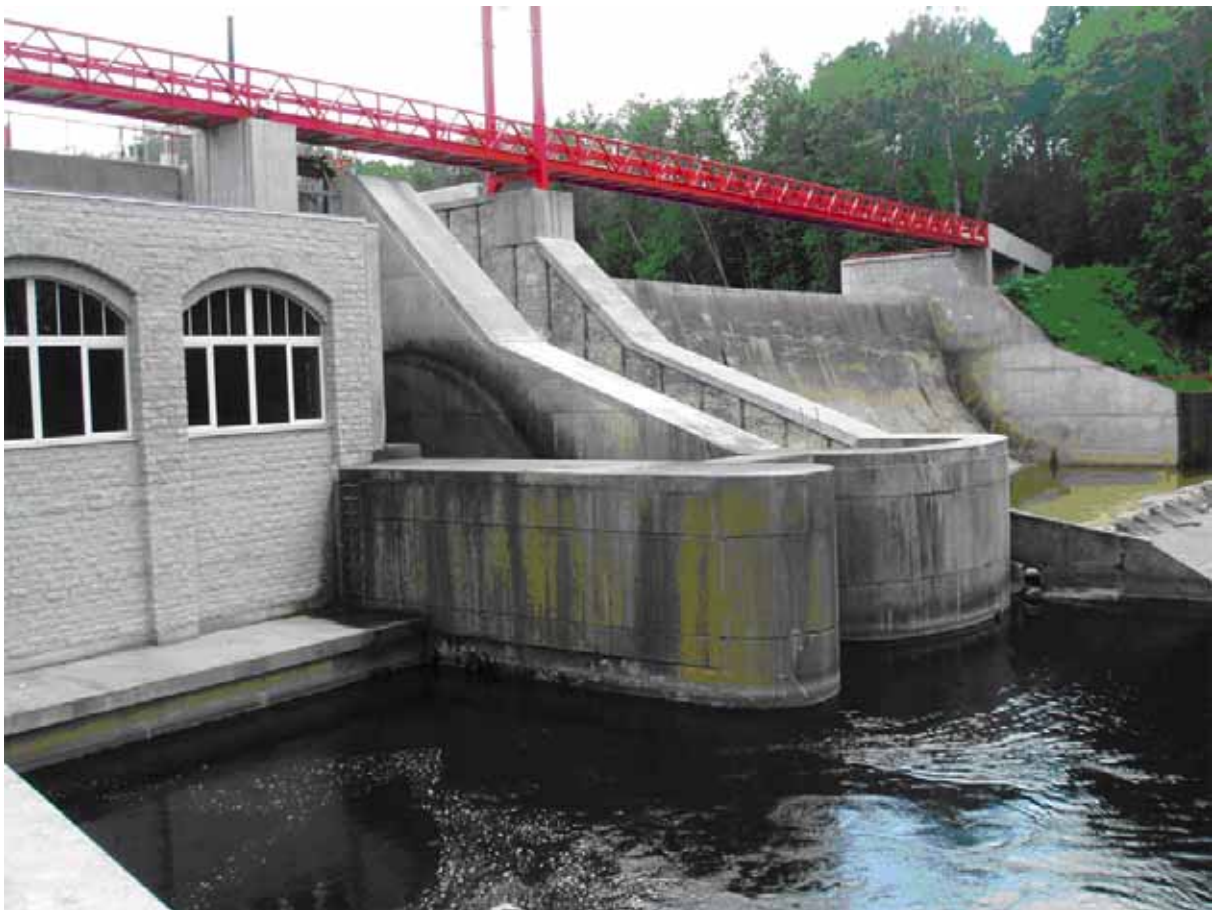
Foto 6. Linnamäe pais ning jaamahoone tänapäeval (pildi autor Rain Elken)

Linnamäe paisu kõrguseks on 11.8m, rõhk turbiinides 10m. Renoveeritud jõujaamas on kolm propellertüüpi otsevoolu toruturbiini, koguvõimsusega 1152 KW. Linnamäe hüdroelektriyaam on Eesti suurim, mille toodang on suurem, kui teiste täna töötavate hüdrojaamade elektrivõrku müüdiv elektrienergia kokku.

Linnamäe hüdroosülme moodustavad pais, jaamahoone, liigveelask, kalatrepp ja ülevoolupais koos voolurahustiga. Asukohaks Jägala jõe alamjooks umbes 1,5 kilomeetri kaugusel jõesuudmest. Aastatel 1922-24 rajatud elektriyaam oli mõeldud täienduseks kilomeeter ülesvoolu asuvale paberi- ja puupapivabriku jõujaamale.
